Историческая топография Хансарай: к вопросу периодизации формирования

Аннотация. Настоящая работа посвящена изучению исторической топографии Ханского дворца, а именно застройки, располагавшейся на территории современного Верхнего сада. Здесь была обнаружена постройка, получившая условное название «восточное строение», которая имела в своих стенах следы древнего землетрясения, значительно повредившего Ханский дворец в Бахчисарае в конце XVII в. Широкий поиск аналогий позволил выделить сейсмогенные деформации, оставленные этим же землетрясением и в стенах других памятников: мавзолей Эски-Дюрбе, объекты первого дворца крымских ханов в Салачике (Зынджирыл-медресе и мавзолей дюрбе Хаджи-Гирея) и Большой кенассы крепости Чуфут-Кале. Сопоставление хронологии «восточного строения» и других памятников, особенности их сейсмодеформаций дало возможность связать их повреждение с «Салачикским» землетрясением 30.04.1698 г., с эпицентральной областью в Западно-Крымской сейсмогенерирующей зоне и местной интенсивностью в районе Бахчисарая $I_1 = \text{VIII-IX}$ баллов (MSK-64).

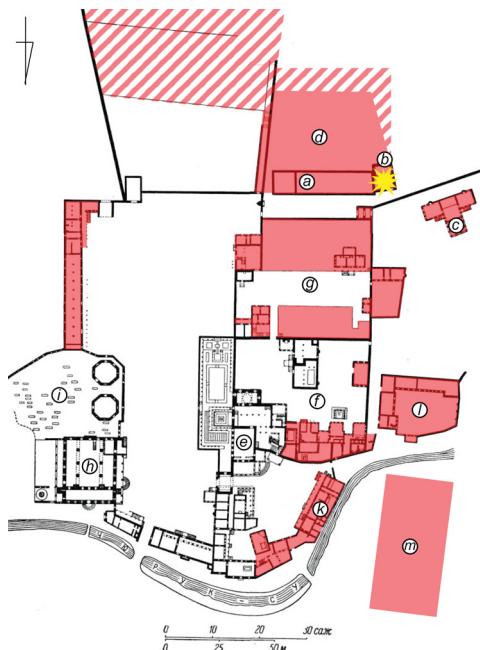
Рис. 2. План Ханского дворца конец XVIII в. по А.Л. Якобсону [5, с. 27, рис. 9; 28, с. 145, рис. 47]: а) «большой бассейн для полоскания белья»; б) «фонтан, где поили животных» или «Восточное строение»; в) Зимний дворец; д) руины застройки предполагаемого зала Дивана Сахиб Гирея; е) зал Дивана Ислам Гирея; ф) Гаремный дворик; г) Персидский двор; х) Бинок хан джами; и) ханское кладбище; к) Посольский корпус; л) пекарня (ханские бани?); м) бани Мухаммед Гирея. Жёлтой звездой отмечено «восточное строение». Красной заливкой отмечены не сохранившиеся постройки. Красной штриховкой отмечена предполагаемая не сохранившаяся застройка Ханского дворца.

На ныне пустующей территории «задних дворов» Ханского дворца расположено несколько построек, обозначенных нами для удобства «северной», «южной» и «восточной» (рис. 2, *b*). Все три объекта несут в себе следы от хозяйственного освоения и личной гражданской застройки XX в. т. н. «ханских садов», известных по плану Дж. Тромбаро, на южном фланге дворцового комплекса. Наше внимание привлекло именно «восточное» строение, т. к. оно, очевидно, имело технику кладки, синхронную времени функционирования Хансарай в качестве дворцового комплекса Крымского ханства. До осени 2013 г. оно имело облицовку из хорошо обработанных блоков (рис. 3), которые впоследствии были разграблены (рис. 4). Во время варварской добычи камня в «восточном строении» был открыт его внутренний конструктив. Объект был сооружен с использованием нескольких антисейсмических приёмов: техника дувар-кушак⁴ (рис. 4, *c*) и opus mixtum⁵ (рис. 5, *b*). Очевидно, что внешняя разграбленная облицовка была более позднего времени,

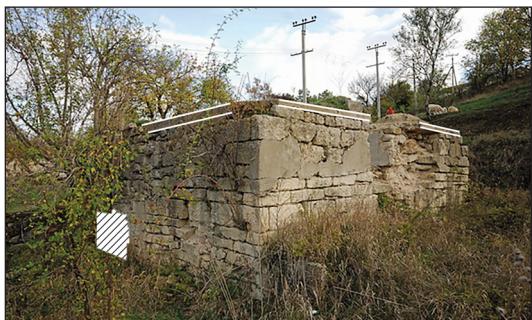
Рис. 3. Ханский дворец. «Восточное строение» предполагаемого Зала Дивана Сахиб Гирея (северная стена) до утраты облицовки из хорошо обработанного камня (по О. Гайворонскому [1]). Черная штриховка на белом фоне – подпрямоугольный вход в здание на северном фасаде строения. Белыми линиями отмечены бетонные плиты перекрытия.

т. к. единственный прямоугольный дверной проём (рис. 3), который вел внутрь, закрывал плинфовую арку более раннего прохода и никак не был с ней связан. Она была расположена в стене с простирианием 89° . Арка имела ярко выраженную сейсмогенную деформацию (рис. 4, a), которая была представлена утратой верхней центральной части арочной конструкции. Впоследствии она была отремонтирована, и утрата была заложена бутом (рис. 4, b). Уже в период ослабления охраны культурного наследия на территории комплекса Ханского дворца «восточное строение» укрепляется бетонным армопоясом (рис. 3), перекрывается железобетонными плитами (рис. 3; 5, a). Проход под аркой закладывается бутом с использованием современного строительного материала, видимо, в то же время.

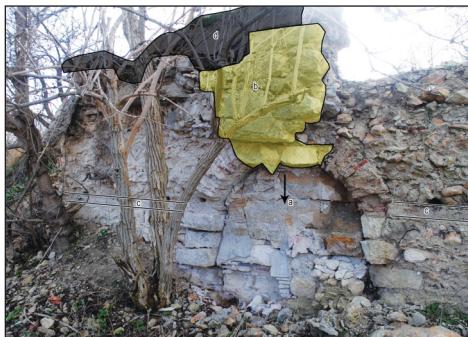
Рис. 4. Ханский дворец. «Восточное строение» предполагаемого Зала Дивана Сахиб Гирея (северная стена). Сейсмогенная деформация плинфовой арки с простирианием 88^0 : а) потеря верхней центральной части плинфовой арки; б) ремонт плинфовой арки бутовым камнем; в) следы закладки антисейсмического компенсационного бруса, технология «дувар-кушак»; д) приспособление «восточного» строения в советский период (бетонный армопояс).

Отметим, что подобная деформация арочной конструкции является ярчайшим примером последствий землетрясений для древних построек. Для того чтобы плинфовая арка «восточного строения» могла получить подобные повреждения, сейсмические колебания должны были распространяться параллельно или под незначительным углом относительно простириания конструкции [33; 30]. Обыкновенно интенсивность сейсмических колебаний, характерных для формирования подобных повреждений, оценивают $I_g = VII-IX$ баллов (MSK-64). Однако сами конструктивные особенности постройки могут заставить несколько скорректировать оценку интенсивности землетрясения. «Восточное строение» построено с использованием двух антисейсмических техник: дувар-кушак и opus mixtum. Более того, арка, которая пострадала от сейсмической деформации, была усиlena именно дувар-кушаком (рис. 4, c). И первый, и второй приёмы относятся к системам с повышенным демпфированием [7, с. 18]. Оценка устойчивости конструкций с одновременным использованием техник дувар-кушак и opus mixtum позволяет отнести «восточное строение» к типу сооружения В по шкале MSK-64 и повысить оценку интенсивности землетрясения до $I_g = VIII-IX$ баллов (MSK-64). Его эпицентральная зона находилась в Западно-Крымской сейсмогенерирующей зоне (или Тарханкутской, если распространение сейсмических колебаний проходило под некоторым углом к простирианию стен) (рис. 11, a).

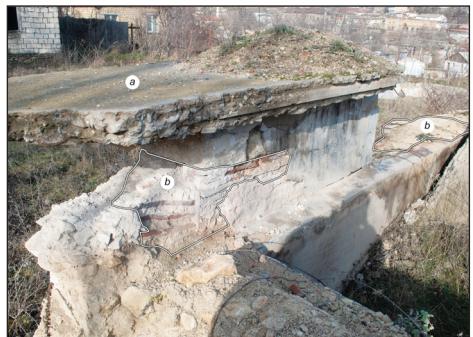
Рис. 5. Ханский дворец. «Восточное строение», западная стена, вид изнутри:
а) бетонные плиты перекрытия; б) техника кладки opus mixtum.

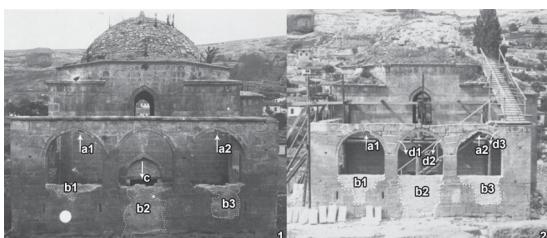
Рис. 6. Эски-Дюрбе в Старом городе Бахчисарая. 1. Фото 1931 г. Дюрбе после реставрационных работ 1928 г. 2. Фото 1928 г. Дюрбе во время реставрационных работ 1928 г. 3. Гравюра О. Раффе, 1838 г.: а) отколы замковых и ближайших к ним блоков; б) потеря части амбразурной ограды с простирианием 96^0 ; в) провисание замкового камня арки с простирианием 95^0 ; г) вращение блоков меж арочных колонн и кладки восточного угла южной галереи дворика по часовой (1) и против часовой (2-3) стрелки; е) потеря северной части ограды с бойницами с простирианием 3^0 .

южной галереи дворика против часовой стрелки (рис. 6, *d2-d3*) и, возможно, проломило восточную амбразурную стену в дворике дюрбе (рис. 6, *e*) (событие 1). Подобные деформации могли сформироваться при землетрясении интенсивностью $I_r = \text{VII-VIII}$ баллов (MSK-64) с расположением эпицентральной области в Западно-Крымской сейсмогенерирующей зоне (рис. 10, *b*).

Событие 2 оставило вращение блоков в западной межарочной колонне по часовой стрелке (рис. 6, *d1*) и, возможно, проломило восточную амбразурную стену в дворике дюрбе (рис. 6, *e*). Его эпицентральная область должна была находиться либо в Северо-Крымской, либо в Южно-Крымской сейсмогенерирующей зонах (рис. 10, *c2*) и иметь интенсивность $I_r = \text{VI-VII}$ баллов (MSK-64).

Событие 3, повредившее амбразуру южной ограды дворика Эски-Дюрбе (рис. 6, *b*), датировать значительно труднее. Несомненно, оно возникло в Южно-Крымской сейсмогенерирующей зоне (рис. 10, *d*). Оно могло произойти между серединой XVII в. – 1783 г., но не позже [25, с. 189, табл. 2]. На сегодня известна одна сейсмическая катастрофа, которая могла бы причинить подобные разрушения, – это «Ай-триадское» землетрясение 1776–1777 гг. [12, с. 74]. Однако эта гипотеза требует более глубокого обоснования.

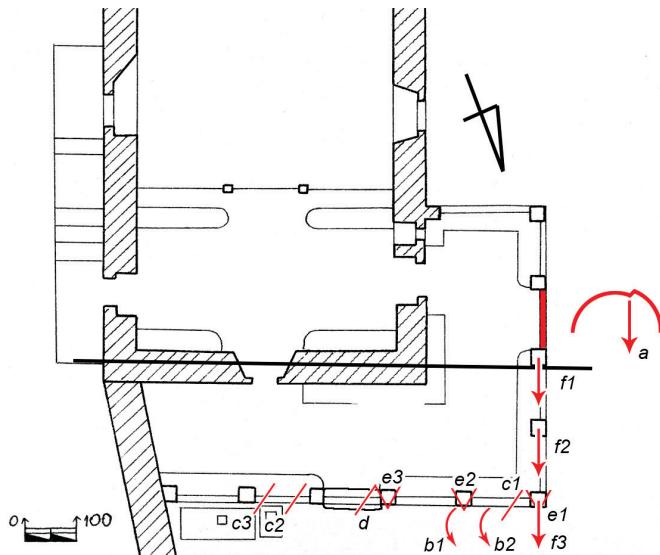
Рис. 7. Крепость Чуфут-Кале. Большая кенасса. План северо-восточной части здания с галереей: а) провисание арки юго-западной галереи с простирианием 20° ; б1) разворот базы колонны галереи на 4° против часовой стрелки; б2) разворот каменной плиты ограды галереи на 5° против часовой стрелки; в) трещины в каменных плитах ограды, образовавшиеся от их вращения против часовой стрелки; г) трещина в пороговой плите на входе в северо-восточную галерею; д) трещины в базе и капители колонны, образовавшиеся в результате вращения против часовой стрелки; е1-е3) трещины в базе колонны, образовавшиеся в результате вращения против часовой стрелки; ф) наклон колонн южной галереи в юго-восточном направлении.

Событие 1 оставило деформацию арки юго-западной галереи (рис. 7, *a*; 8, *2*). Провисание замкового камня в арке могло быть оставлено землетрясением не менее $I_r = \text{VII}$ баллов (MSK-64), а его эпицентральная область должна была находиться в Южно-Крымской сейсмогенерирующей зоне (рис. 10, *f*).

Событие 2 сформировало следующие повреждения в северо-западной галерее: трещины в каменных плитах ограды (рис. 7, *c1-c3*; 8, *3*), базах (рис. 7, *e*; 8, *3*) и капителях (рис. 7, *e1*; 9, *c*) колонн, разворот против часовой стрелки на 5° (рис. 9, *a1*) и 4° (рис. 9, *a2*) соответственно одной из плит и базы колонны, трещина и отседание южного угла в крайней юго-восточной капители (рис. 9, *c*). В юго-восточной галерее наблюдается незначительный наклон колонн в северо-восточном направлении. Вероятно, он больше связан не с их наклоном в направлении эпицентра землетрясения, а с давлением, которое испытали их базы, после разворотов против часовой стрелки колонн и плит оград северо-западной галереи. Такие последствия могло оставить землетрясение с интенсивностью $I_r = \text{VII-VIII}$ баллов (MSK-64), эпицентральная область которого была расположена в Западно-Крымской сейсмогенерирующей зоне (рис. 10, *e1-e2*).

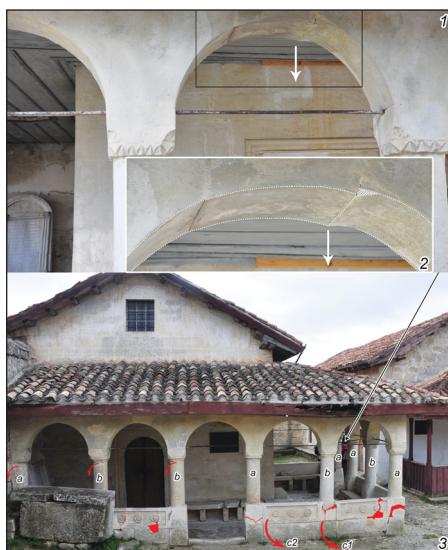
Рис. 8. Крепость Чуфут-Кале. Большая кенасса. 1. Юго-западная галерея с простирианием 95° (белой стрелкой показано провисание части арки). 2. То же, крупный план. 3. Вид на северо-восточную галерею (красной заливкой показаны трещины в базах колонн и каменных плитах ограды, образовавшиеся от их вращения против часовой стрелки): а) колонны со сталактитовыми эхинами на капителях; б) колонны с эхином в виде окружной подушки и восьмигранной шейкой; с1) разворот базы колонны галереи на 4° против часовой стрелки; с2) разворот каменной плиты ограды галереи на 5° против часовой стрелки.

(рис. 8, *a*) и (2) с эхином в виде округлой подушки и восьмигранной шейкой (рис. 8, *b*). Логичнее предположить, что колонны 1-го типа являются первоначальными: их больше и больше находят в архитектурном контексте памятников [9, с. 424–425, 441, 443, 470, рис. 349, 365, 370, 394, 1; 23, с. 43–44, 47]. Аналогичные сейсмогенные деформации в зданиях дворцового комплекса в Салачике были оставлены землетрясением 30.04.1698 г. [6, с. 44]. Плинфовая арка с сейсмогенной деформацией во внутреннем дворике Зынджирлы-медресе имеет близкое простиранье с арками «восточного строения» и Эски-Дюрбе: $95^\circ / 88^\circ / 95^\circ$ и 94° соответственно, что позволяет увидеть в причинах образования всех этих повреждений «Салачикское» землетрясение.

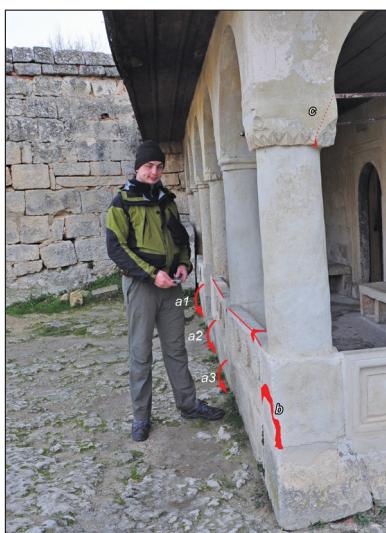
Рис. 9. Крепость Чуфут-Кале. Большая кенасса. Вид на северо-восточную галереи: а – колонны со сталактитовыми эхинами на капителях; б – колонны с эхином в виде округлой подушки и восьмигранной шейкой. Красной заливкой показаны трещины в базах колонн и каменных плитах ограды, образовавшиеся от их вращения против часовой стрелки.

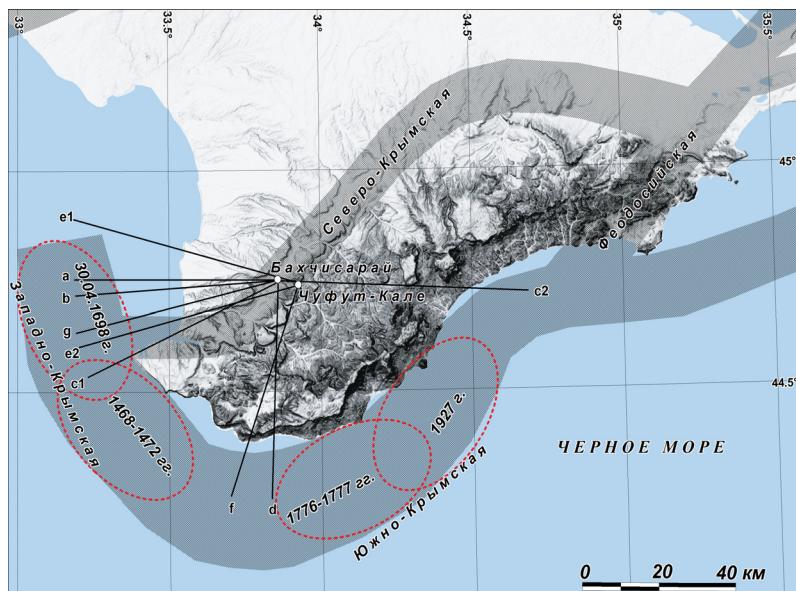
Рис. 10. Сейсмогенерирующие зоны (серые области) района Горного Крыма по инструментальным, археосейсмологическим и палеосейсмологическим данным. Красными линиями показаны вероятные очаговые зоны землетрясений. Черными линиями показаны реконструкции оси распространения сейсмических ударов (повреждённые объекты): а) Хансарай «восточное строение»; б) Старый город Бахчисарая, Эски-Дюрбе, событие 1; с1) Старый город Бахчисарая, Эски-Дюрбе, событие 1; с2) Старый город Бахчисарая, Эски-Дюрбе, событие 2; д) Старый город Бахчисарая, Эски-Дюрбе, событие 3; е1-е2) Чуфут-Кале, Большая кенасса, событие 2; ф) Чуфут-Кале, Большая кенасса, событие 1; г) Салачик, Зынджирлы-Медресе.
